### Informatie over een terugroepactie om veiligheidsredenen!

1<sup>E</sup> AANSCHRIJVING 69PD

Terugroepactie 69PD, veiligheidsgordel  
bijrijdersstoel

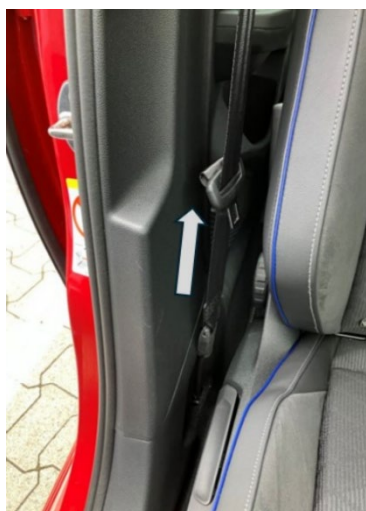
Volkswagen heeft geconstateerd dat bij uw auto de mogelijkheid bestaat dat de veiligheidsgordel van de bijrijdersstoel door een productiefout bij de leverancier niet correct is verankerd.

Trek eenmaal met kracht in pijlrichting (zie de afbeelding) aan de gordel bij het onderste verankeringspunt voor de bijrijdersstoel.

Wanneer de gordel niet van het verankeringspunt loskomt, is er geen risico voor de bijrijder.

Als de gordel uit de onderste verankering loskomt, gebruik dan de bijrijdersstoel niet meer tot aan de reparatie van uw auto.

Om veiligheidsredenen vragen wij u een eerste controle te doen op een correcte verankering, volgens onderstaande instructie. Als u constateert dat de gordel niet goed vast zit, gebruik dan de bijrijdersstoel van uw auto niet meer tot aan de reparatie.

Ook als u bij uw auto geen gebrek (zoals hierboven beschreven) vaststelt, moet de auto alsnog door een Volkswagen dealer worden gecontroleerd. Dit duurt ongeveer 30 minuten en er zijn voor u, vanzelfsprekend, geen kosten aan verbonden. Wij verzoeken u om zo spoedig mogelijk contact op te nemen met een officiële Volkswagen-dealer naar keuze om een werkplaatsafspraak te maken. U vindt alle Volkswagen-dealers op [www.volkswagen.nl/dealers](http://www.volkswagen.nl/dealers).
